BELANGRIJKE VEILIGHEIDSINFORMATIE

Programmer Software Update Voor Micra™ Transcatheter Pacing Systemen

Medtronic Referentie: FA856

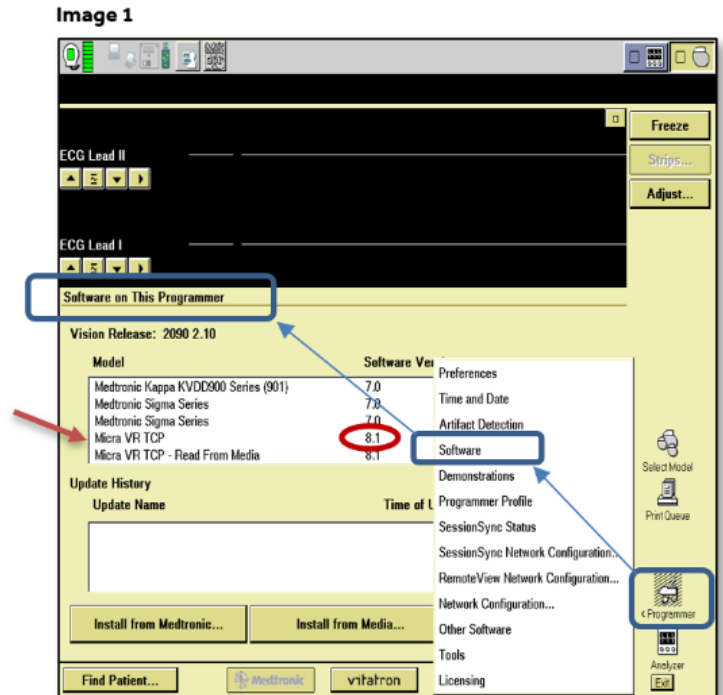
Scherm Software Installatie Geschiedenis

Correcte software: Micra VR TCP version 8.1 (of hoger)

- Selecteer Software (zie Afbeelding 1)
- Scroll door de lijst van beschikbare Software Models in het bovenste selectie scherm totdat u de Micra ziet.
- Controleer of de Software Micra VR TCP Versie 8.1 is.

- Plan, in overleg met uw Medtronic vertegenwoordiger, de installatie van de update van de ware, Micra Application Model SW022 versie 8.1, op alle 2090 programmers en Encore programmers (Model 29901) om dit probleem te verhelpen.

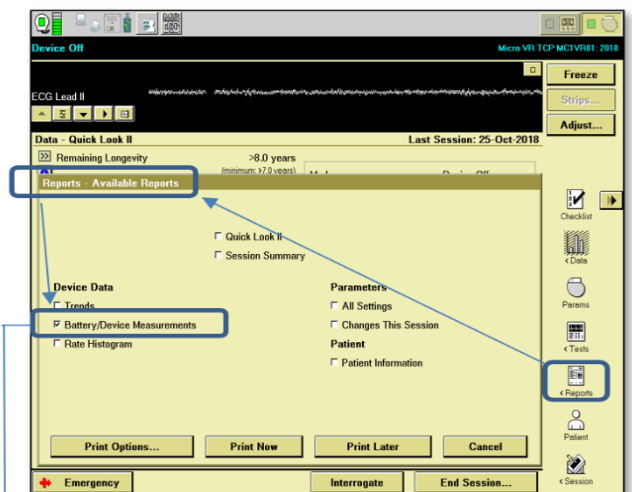
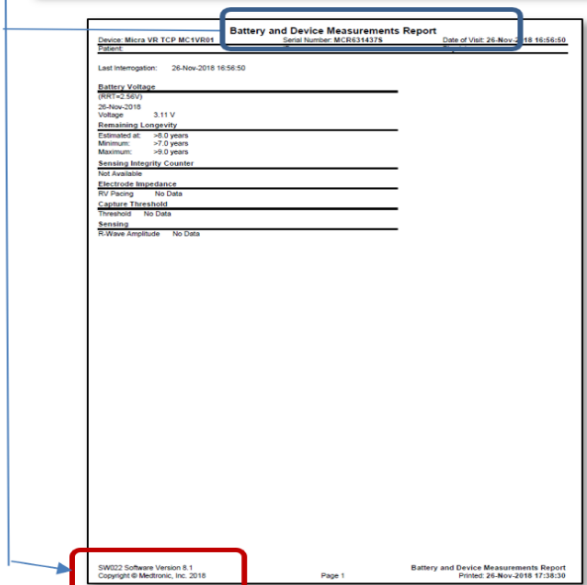
Images 2a and 2b

Iedere CareLink transmissie die gedaan is na 17 januari 2019, zal de aangepaste verwachte resterende levensduur weergeven. Voor patiënten die in het ziekenhuis verblijven, waarbij het uitlezen via een programmer is gebeurd, kan de zorgverlener het Battery and Device Measurements Report (afbeeldingen 2a en 2b) bekijken en controleren of het Software Application Model ID links onder in de hoek van het rapport, aangeeft: "SW022 Software Version 8.1".

- Selecteer Reports (Zie afbeelding 2a)
- Selecteer Battery/Device Measurements
- Klik Print Now
- Controleer of de software versie links onder in de hoek "SW022 Software Version 8.1" is.
