Datum: 28 januari 2013

Onderwerp: **Dringende veiligheidsinformatie over een medisch hulpmiddel. ISOLINE defibrillatiegeleiders met modelnummers 2CR5, 2CR6 en 2CT6**

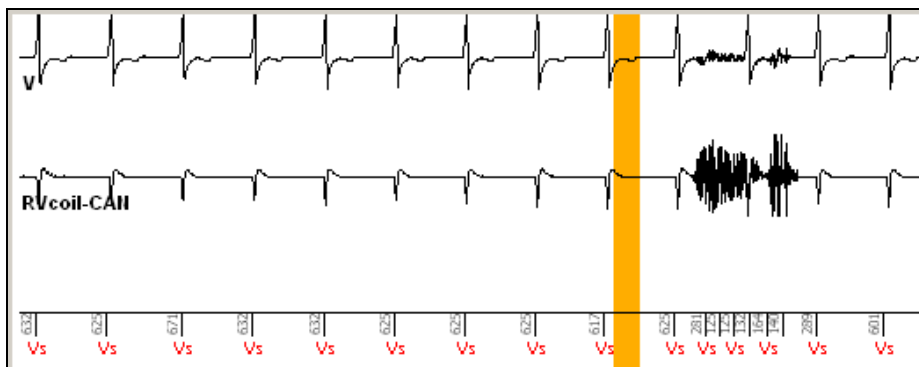
Ventriculaire oversensing veroorzaakt door externe signalen zoals 50 Hz elektromagnetische interferentie:

Een dergelijke episode is niet gerelateerd aan een geleiderdefect. Indien een dergelijke episode herhaald wordt waargenomen verdient het aanbeveling om de interferentiebron te vermijden.

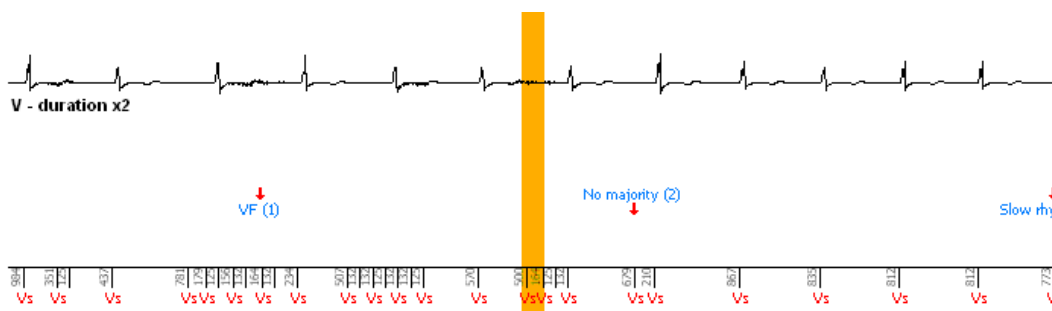
Ventriculaire oversensing veroorzaakt door myopotentialen:

Een dergelijke episode is niet gerelateerd aan een geleiderdefect. Indien een dergelijke episode herhaald wordt waargenomen verdient het aanbeveling om de ingestelde gevoeligheid te wijzigen.

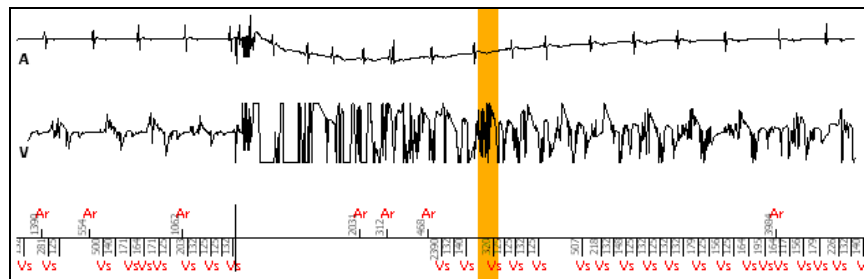
Ventriculaire oversensing veroorzaakt door geleiderdefecten

- Wanneer er aanwijzingen zijn van een isolatiedefect (zoals beschreven in de bijlage), dient vervanging van de geleider te worden overwogen, waarbij de risico's van geleiderextractie tegen die van "afdopping" van defibrillatiegeleider aansluitingen (door middel van isolatiedopjes) en het in situ laten van de defibrillatiegeleider, dienen te worden afgewogen. De beslissing om een geleider te verwijderen moet, zoals beschreven in de HRS richtlijnen<sup>5</sup>, op individuele basis genomen worden. Elke gebeurtenis gerelateerd aan een potentieel defecte ISOLINE geleider dient aan Sorin gemeld te worden; alle verwijderde ISOLINE leads zullen geretourneerd worden aan Sorin CRM voor analyse.
